RAPPORT D'ENQUÊTE SUR UN ACCIDENT FERROVIAIRE
R99T0147

ACCIDENT À UN PASSAGE À NIVEAU

VIA RAIL CANADA INC.

BELLAMY (ONTARIO)

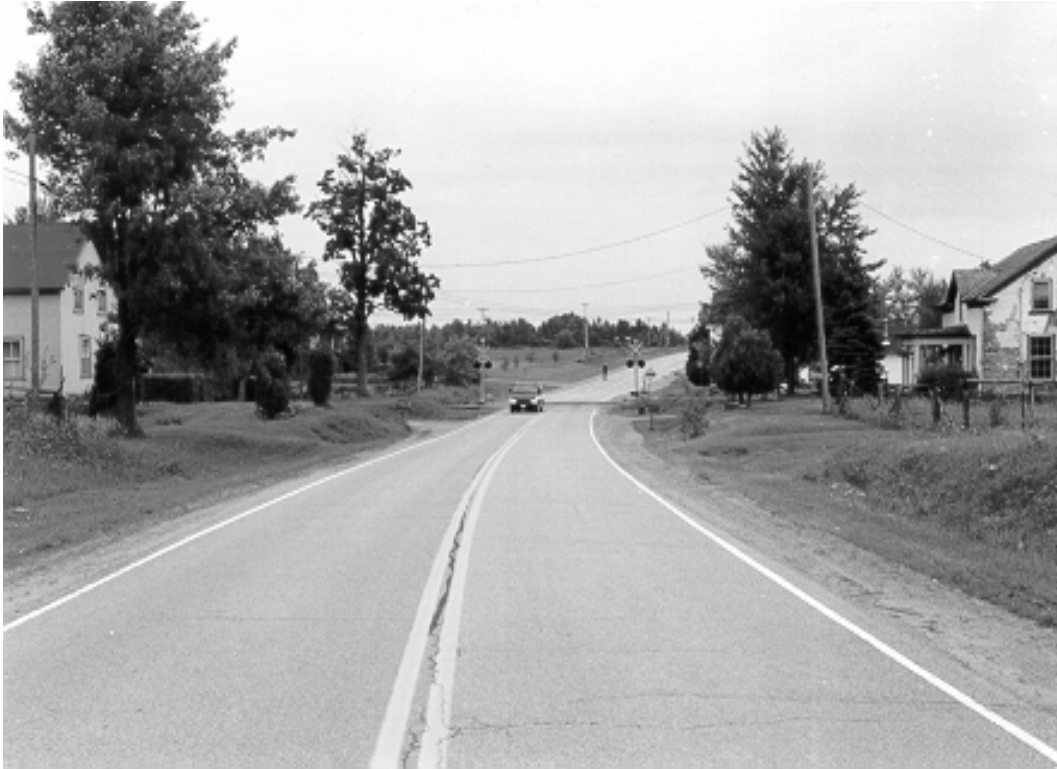
Les distances de visibilité dans tous les quadrants étaient faibles en raison des obstacles attribuables à des débris de roche, à la végétation, et à des maisons privées. Si un véhicule aborde le passage à niveau en provenance de l'ouest, il doit s'approcher à 6 m (20 pieds) de la voie pour que son conducteur puisse apercevoir la voie ferrée sur une distance de 244 m (environ 800 pieds) vers le sud. À plus de 6 m de la voie, la vue est complètement bloquée. En moyenne, 500 véhicules passent à cet endroit chaque jour, ce que le ministère des Transports de l'Ontario (MTO) considère comme étant un débit de circulation faible. L'horaire des trains de voyageurs varie d'une journée à l'autre. Le samedi 5 juin, six trains de voyageurs devaient circuler sur le passage à niveau. Du dimanche au vendredi, deux trains de marchandises passent chaque jour à cet endroit. L'indicateur ne signale aucun train de marchandises le samedi.

Figure 1 - Passage à niveau du point milliaire 18,13 de la subdivision Brockville du CFCP, vu de l'ouest
